بيوت أحياء القاهرة القديمة في القرن التاسع عشر

19th CENTURY HOUSES OF OLD CAIRO QUARTERS

Salah Zaky Said

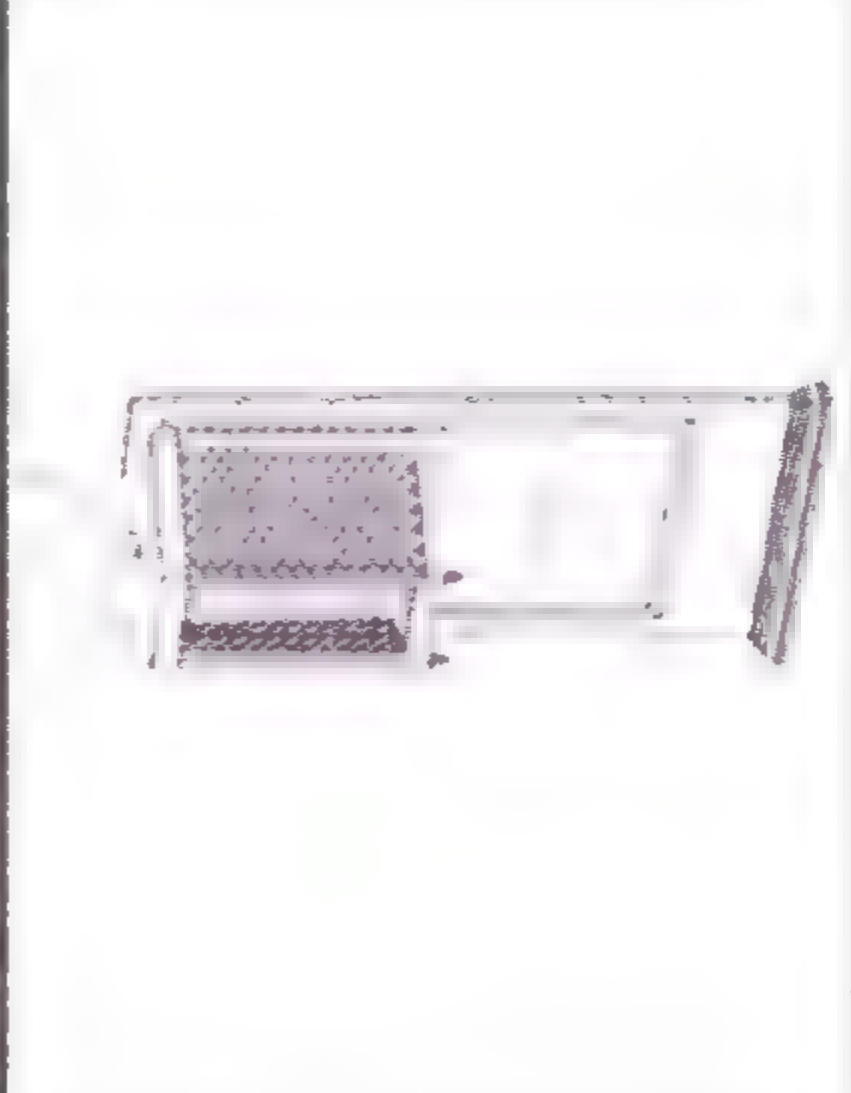
Single Family 1
Lower Middle Class
<p>Bayt al-Sitt 'Awatif</p> <p>No. 1, Wikalit al-Jami'</p> <p>Al-Mahgar st.</p> <p>تاريخ البناء: أواخر القرن التاسع عشر</p> <p>وصف مختصر: محل الست علي مستوي ١١ م'أعلى من شارع المحر من حارة وكالة الجامع وهي ترتفع متدرجة سلالا وهي المسجود به ثلاث محلات علي شارع المحر والست مكون من ثلاثة أبواب وأبواب الدور العلوي عام ١٩٨٧</p> <p>مسطح الدور: ٩٠ مترا مربعا</p> <p>تاريخ الترميم: بواسطة المؤلف عام ٢٠٠٠</p>

<p>Foundation date: late 19th century</p> <p>Brief description: The main entrance is 1.6 m. higher than al-Mahgar St. Accessed through the stepped Hant Wikalit al-Jami', the difference in levels is used for three shops opening on al-Mahgar St.</p> <p>The house had three floors above ground, one of them was removed in 1987.</p> <p>Floor area: 90 m².</p> <p>Rehabilitation date: 2000 by the author.</p>	<p>First Floor Plan</p>

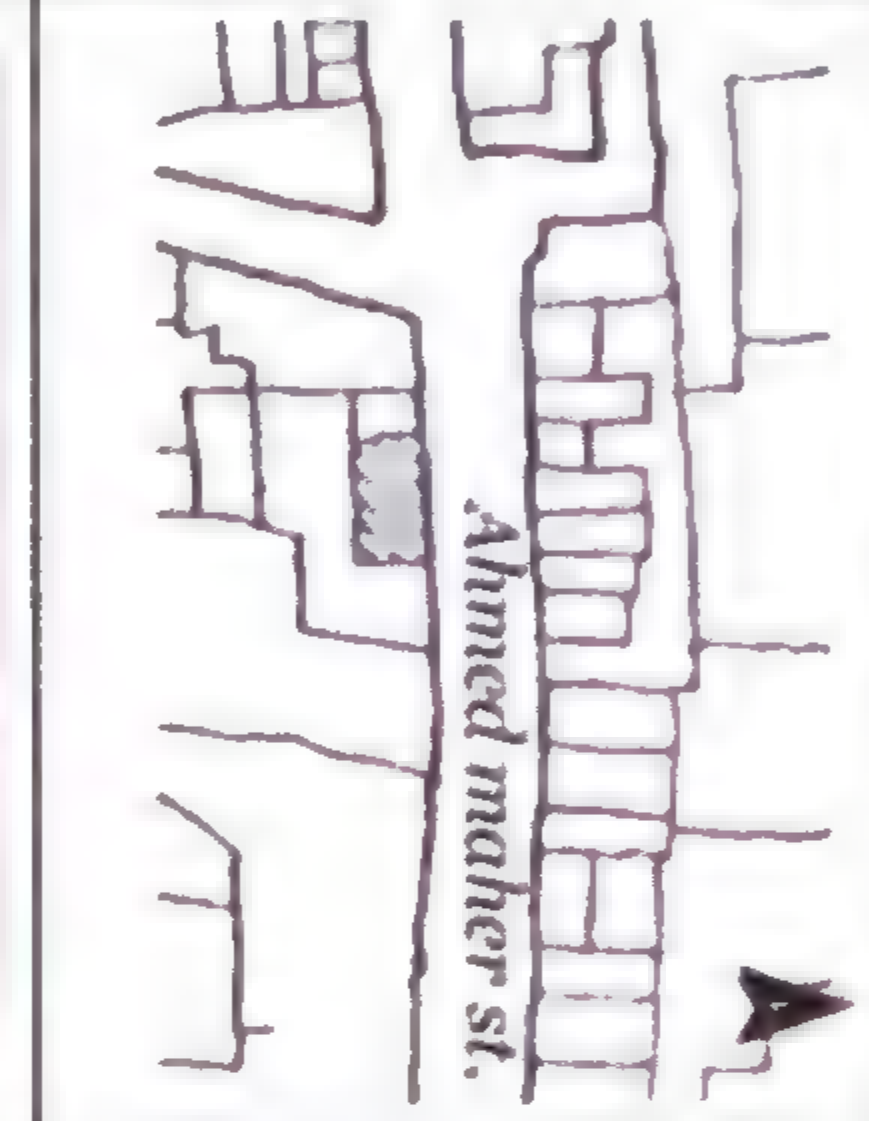
Single Family
Lower Middle Class
<p>Bayt Ahmad Mahir</p> <p>No. 55, Ahmad Maher St</p> <p>تاريخ البناء: ١٨١٠</p> <p>وصف مختصر: مكون من دورين فوق الأرض، بكل دور شقة صغيرة بالقبلة محطيا من المساحة وهو لها حورتان وحمامي، والحجرة الرئيسية تطل بجنوبية ذات بئر - صحن مستطير الخارج</p> <p>مسطح الدور: ٢٥ مترا مربعا</p>

<p>Foundation date: 1890</p> <p>Brief description: Two floors above the ground floor, each with one small apartment. The apartment is entered through the sala with rooms around. One room is opened as an annex to the main room, has a Mashrabiyah with projecting round small part.</p> <p>Net floor area: 35 m²</p>	<p>First Floor Plan</p>

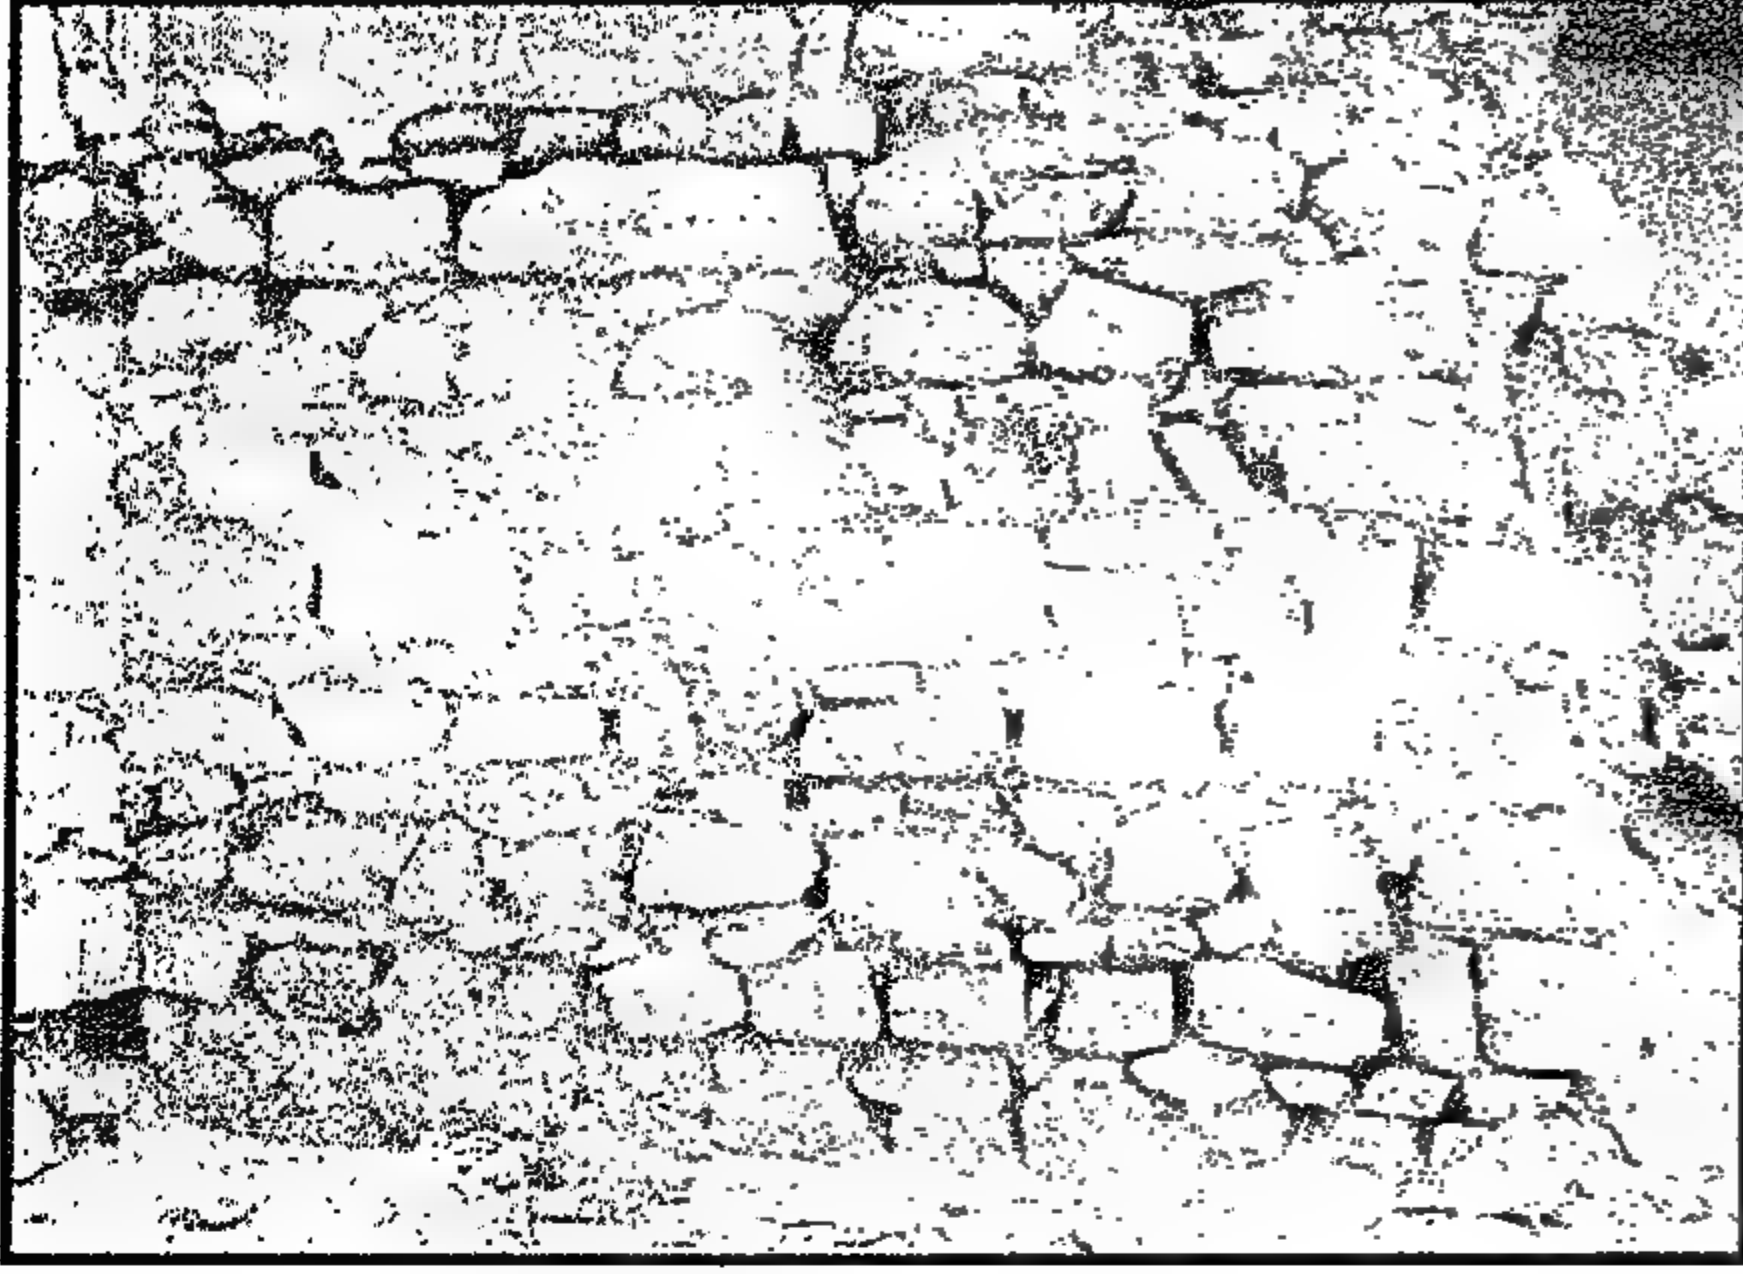
سكيتش وصورة للحوائط المرومة أو غير المنتظمة

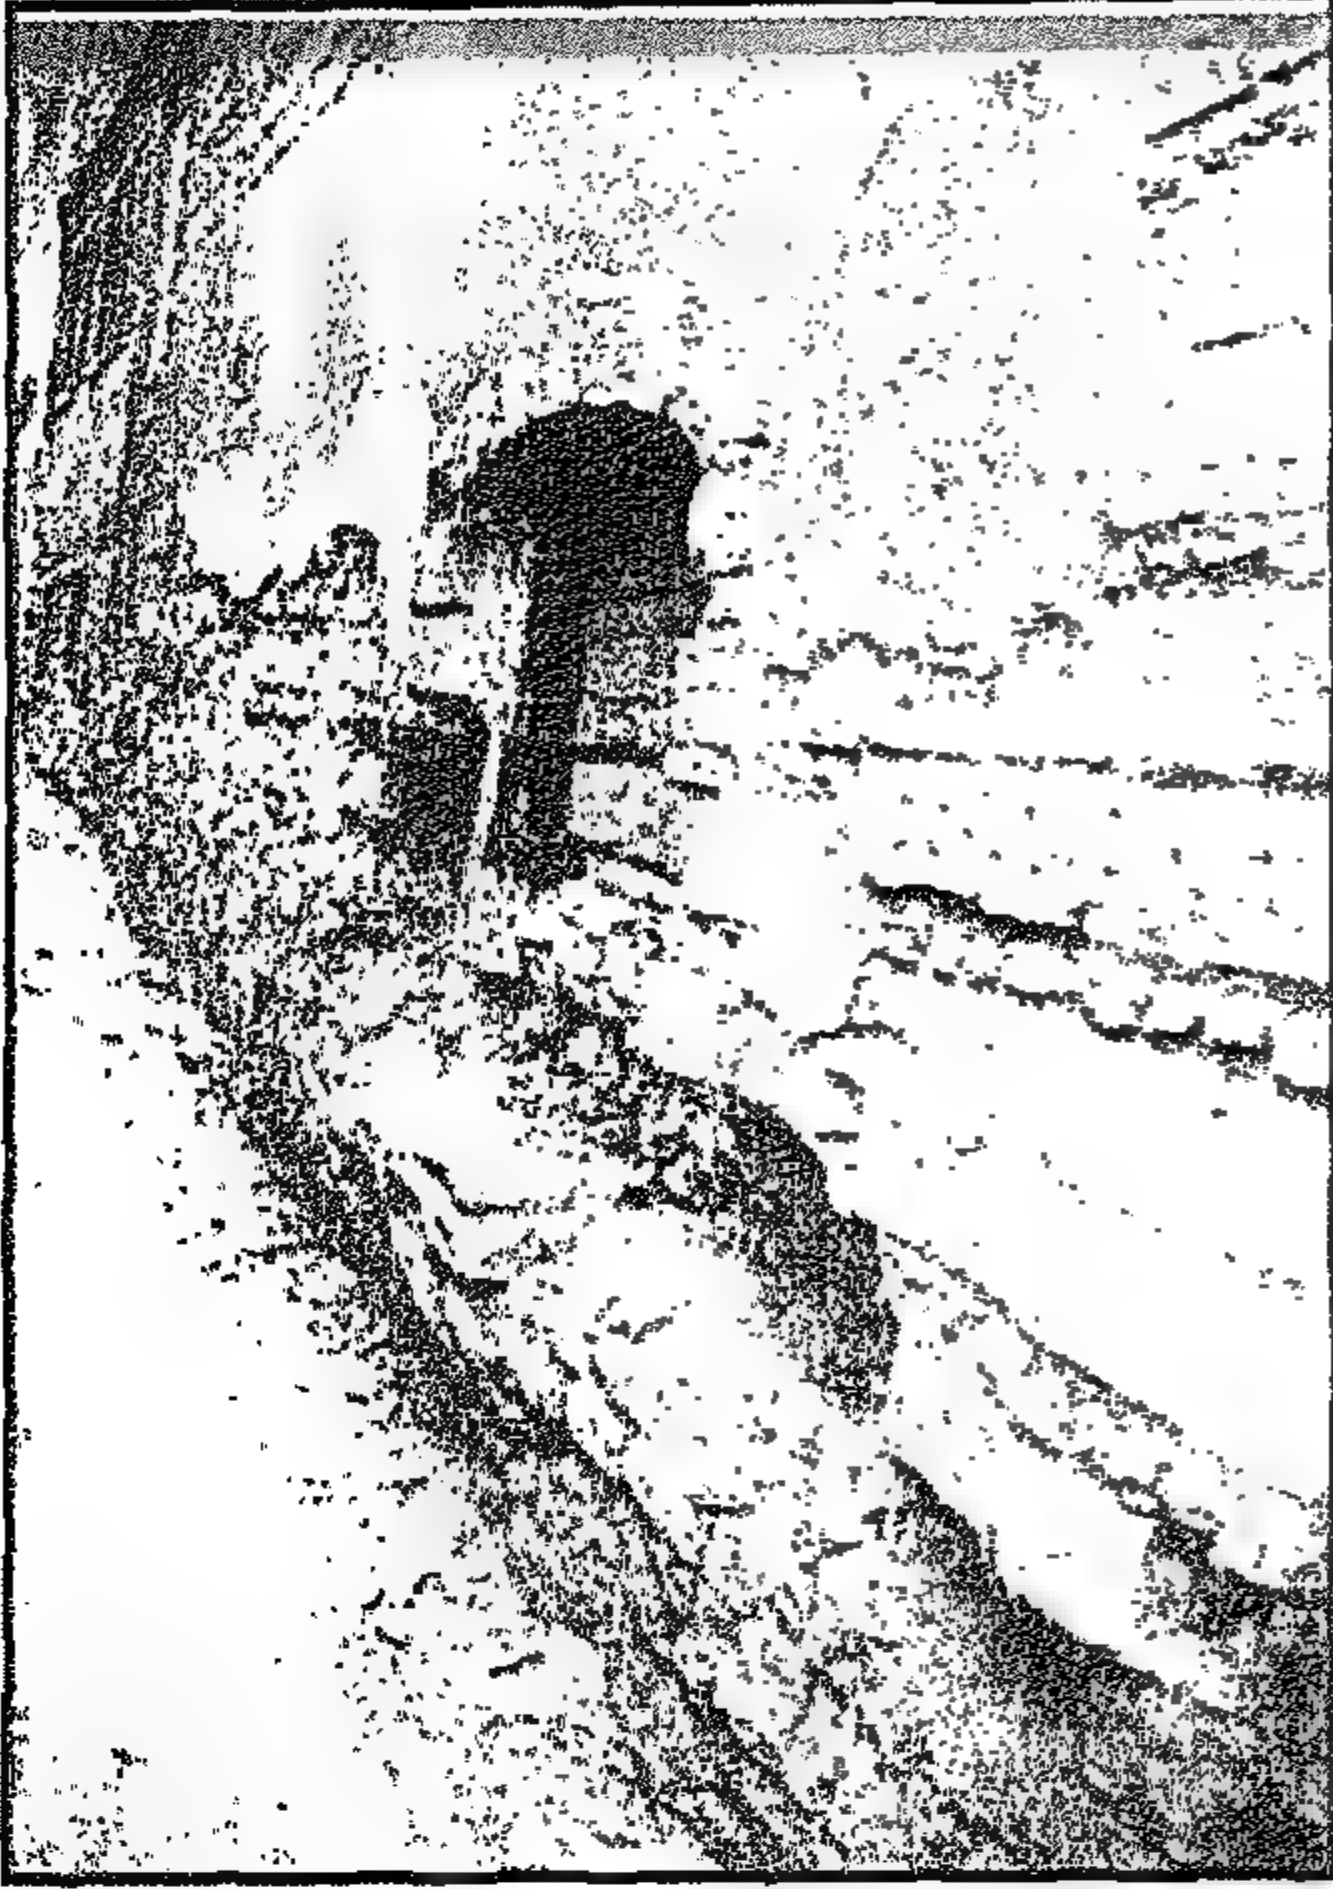
Figure 5-10 Decayed wall of Bayt Sukkar before rehabilitation (1997)

حائط متآكل ببيت سكر قبل الترميم (١٩٩٧)

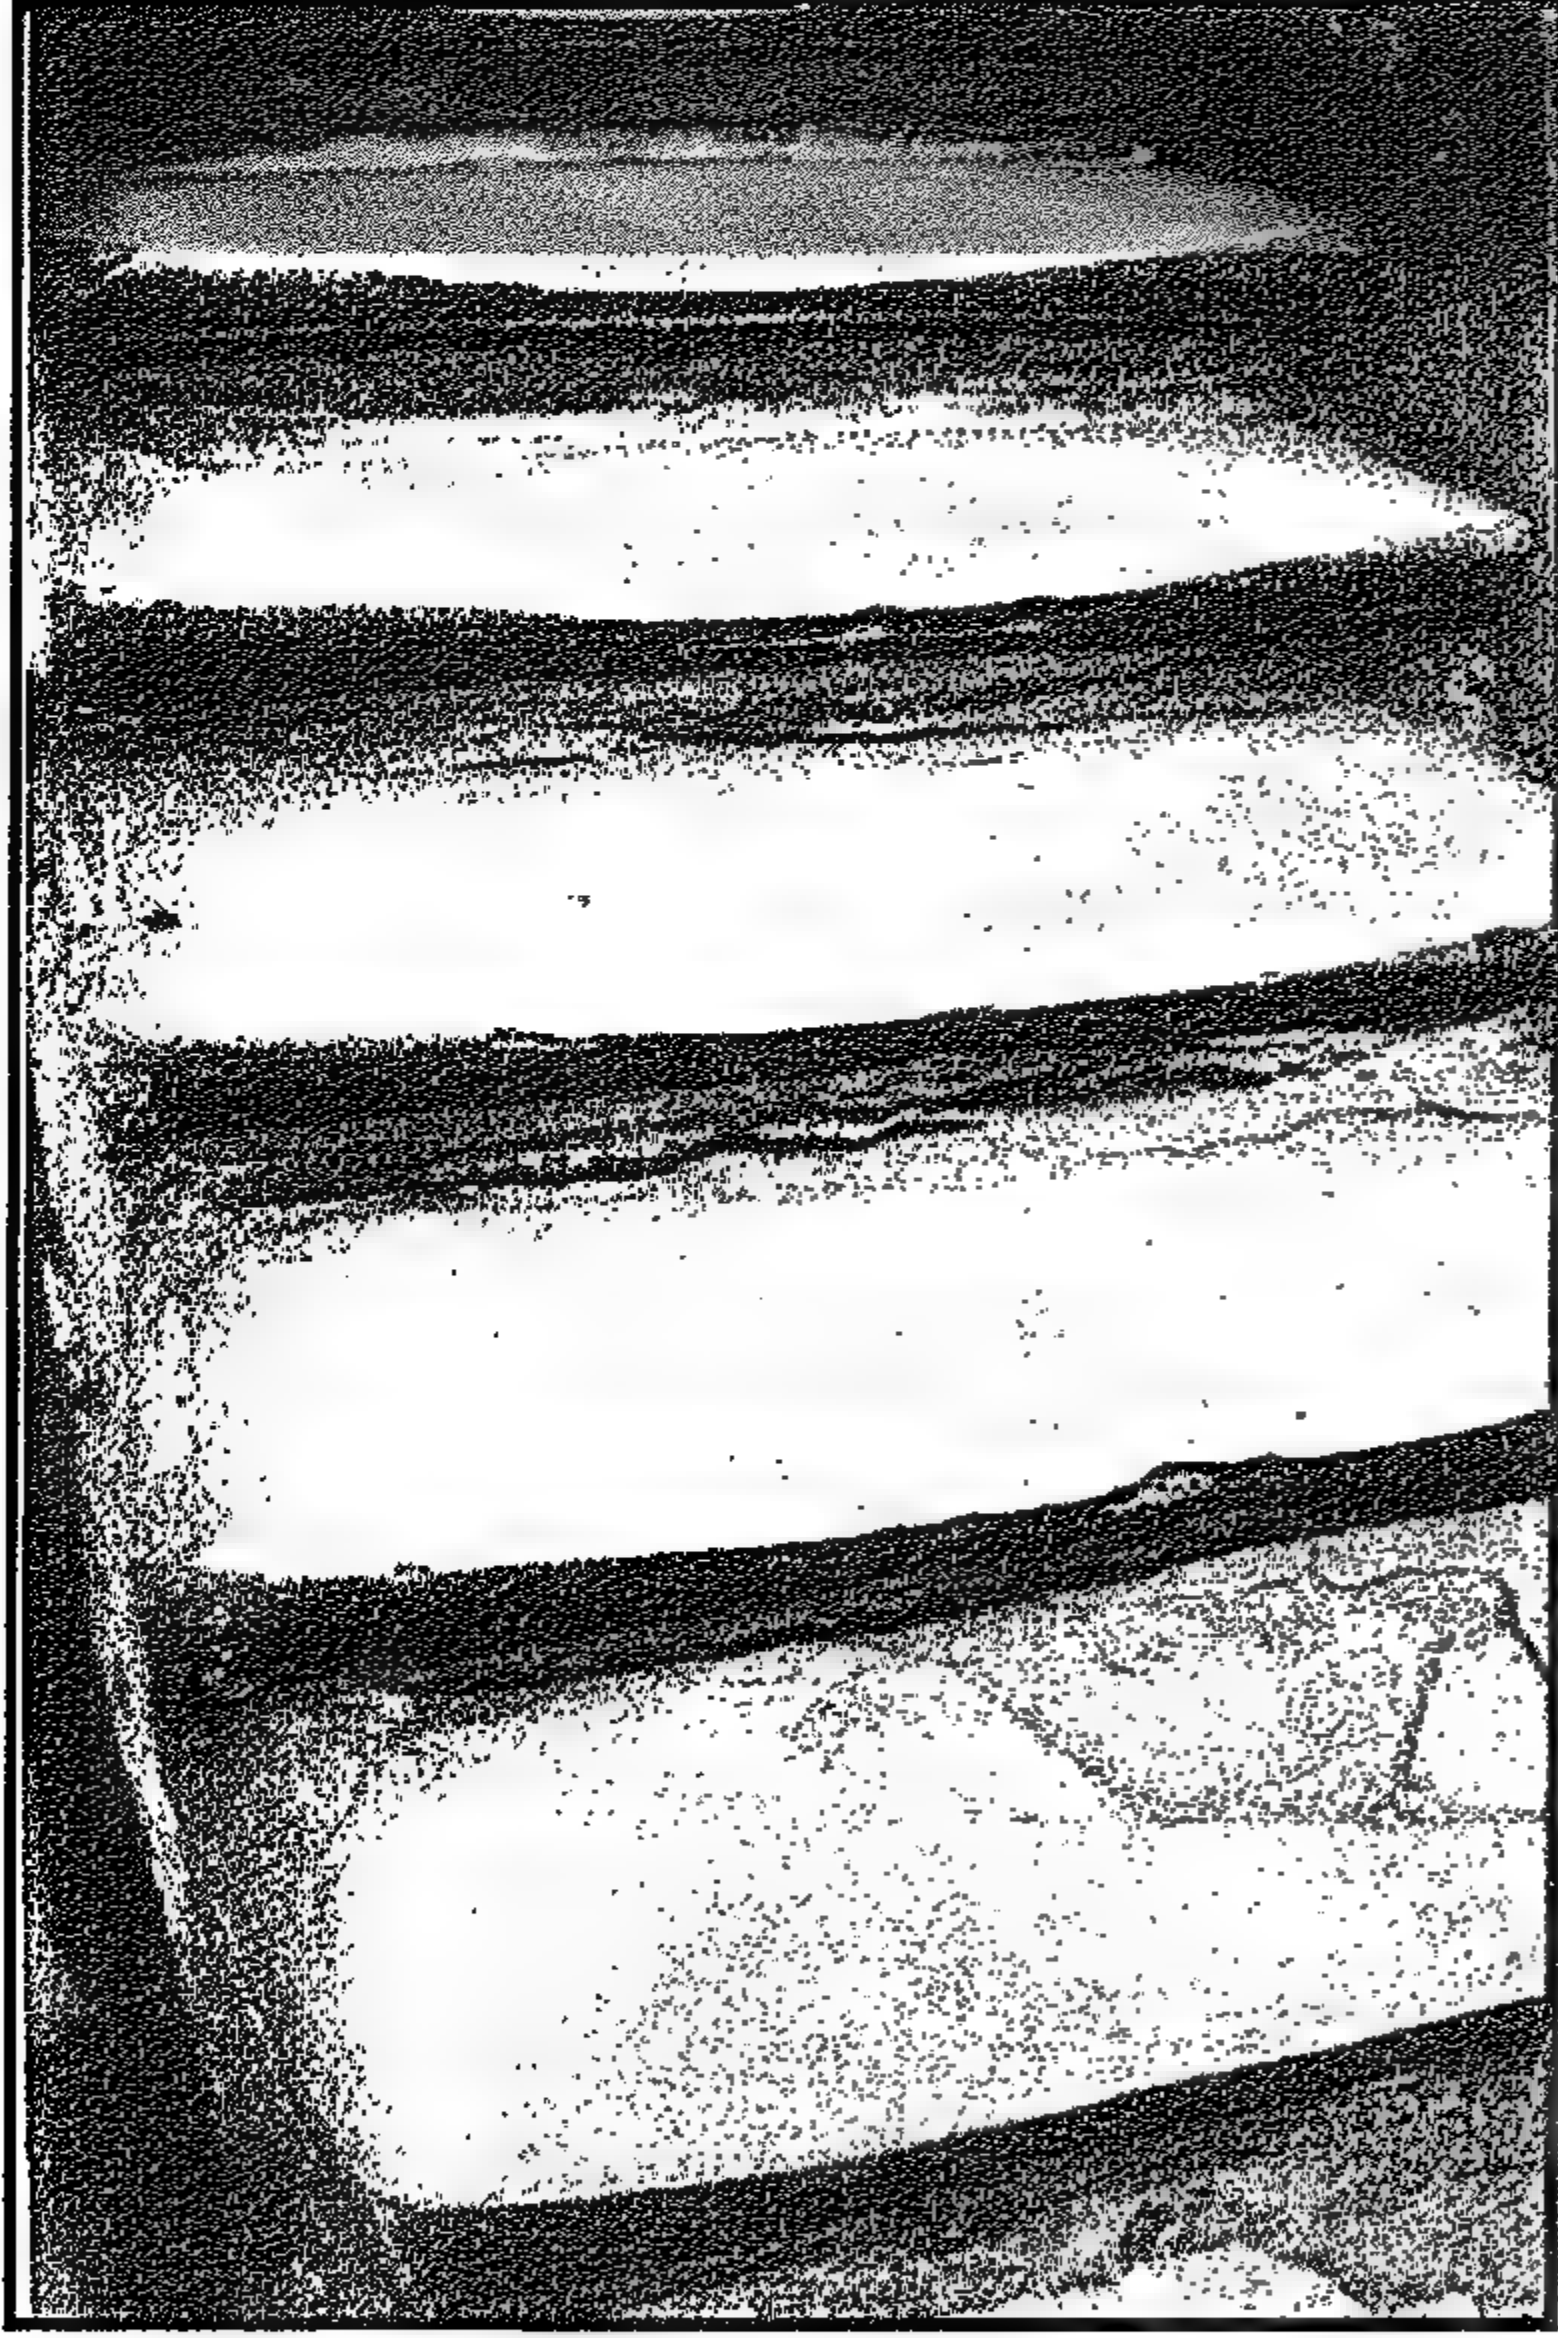
Figure 5-20 Decayed stone steps of Bayt Sukkar
